**DOCUMENTO DI VALUTAZIONE DI TUTTI I RISCHI PRESENTI
NELL'EDIFICIO UTILIZZATO DALLA SCUOLA SECONDARIA
STATALE
VIA EUROPA, 12
SAN GIOVANNI
FRAZIONE DI POLAVENO (BS)**

17/05/2024	SCARINZI Alessandra
Data sopralluogo	Elaboratore

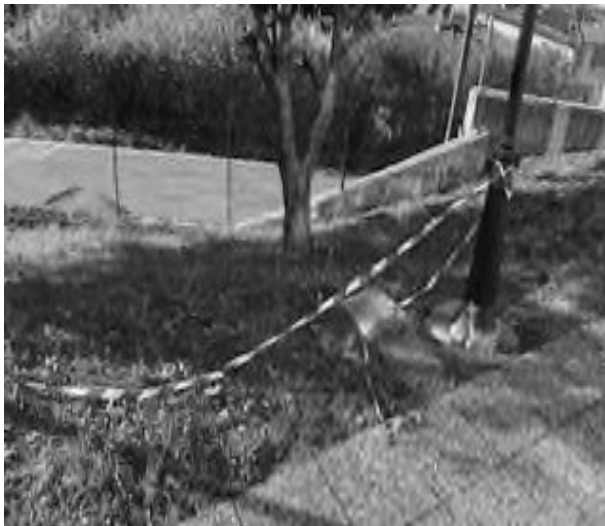
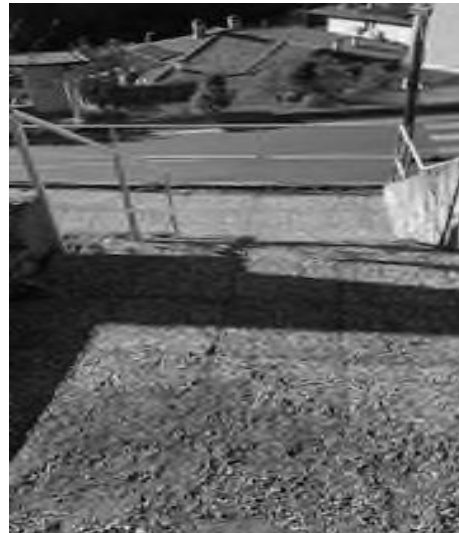
Lungo passaggio esterno utilizzato dagli alunni della scuola è presente una pendenza ripida come da foto allegata sopra.

Il parapetto della scala utilizzata come accesso secondario presenta dei correnti orizzontali che posso essere utilizzati per sporgersi pericolosamente.

Si richiede di installare una protezione al passaggio esterno degli alunni e di installare una rete alla scala di accesso secondario della scuola per evitare che i correnti orizzontali possa essere utilizzati per sporgersi pericolosamente. [Priorità 1]
